Sesuvy půdy v Moravskoslezském kraji v roce 2010

– geologický průzkum návrh opatření pro území postížené sesuvy

Ing. Pavel Krobot

G-consult, s.r.o. , kontaktní e-mail: krobot@g-consult.cz

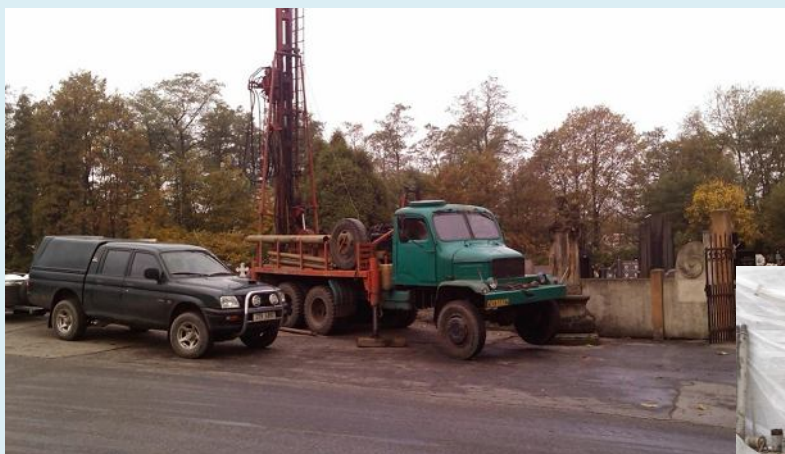
Vrtná souprava WIRTH B0A

Ruční vrtná souprava Makita

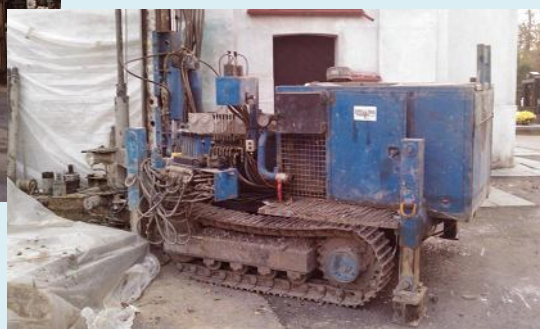
Pásová vrtná souprava HVS 254

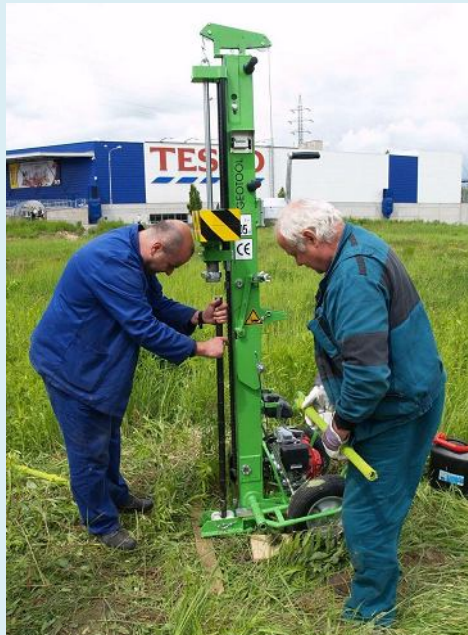
Dynamická penetrační souprava LMSR-Vk

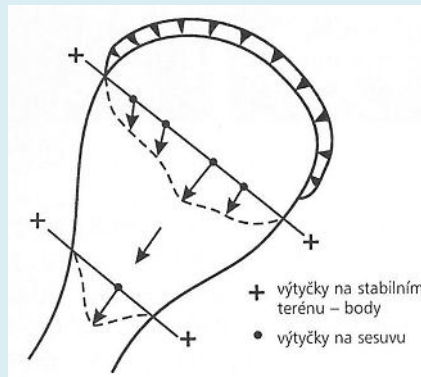
Princip metody záměrné přímky

- měření pórových tlaků vody:
 - otevřené a uzavřené piezometry
- měření posunů na povrchu terénu a objektů:
 - přesná nivelace
 - trigonometrické měření
 - metoda záměrné přímky

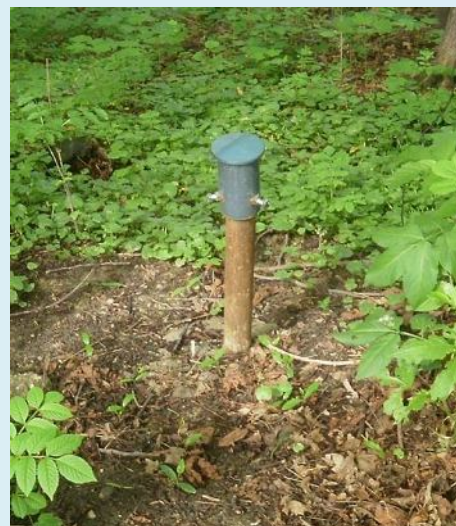
Měřící bod dráhy pásmové extenzometrie

- přímé měření posunů:
 - deformometrické měření
 - pásmová extenzometrie
- měření přetváření ve vrtech:
 - přesná inklinometrie

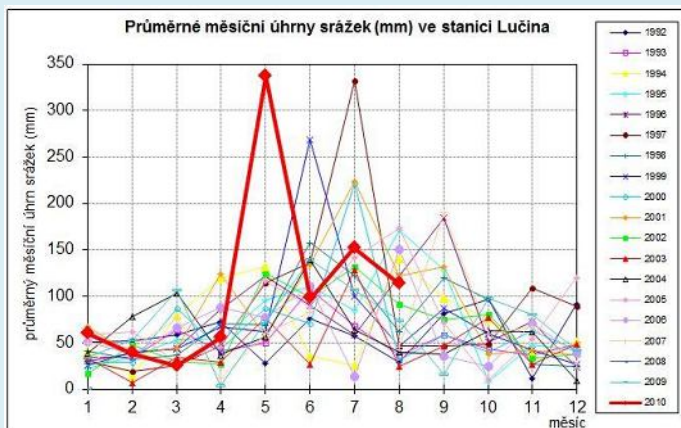
Data ČHMÚ za období let 1992 - 2010 ve stanici Lučina

- ČHMÚ:
 - vytrvalý déšť od pátku 14.5.2010 (tlaková níže Yolanda)
 - hlavní spouštěč (trigger) svahových pohybů: extrémní dotace srážkami - narušení rovnovážného stavu ve svahu
- jílovité zeminy: změna smykové pevnosti v závislosti na saturaci - zvýšení pórových tlaků
- důležitý faktor: lidská činnost

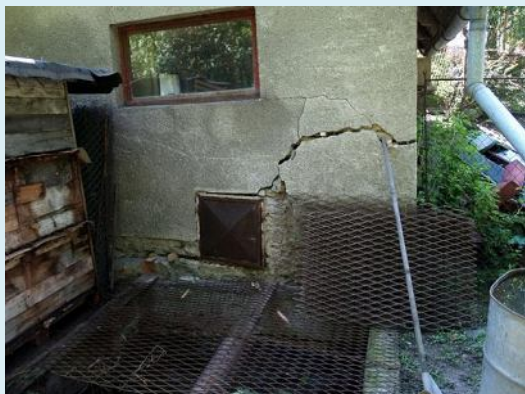
Deformace hospodářské
budovy v odlučné oblasti

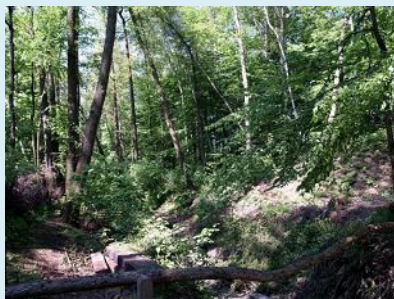
Devastace břehů potoka
Výšina

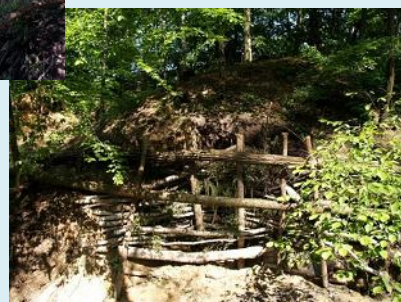
Snaha o podchycení
břehů narušených boční
erozí

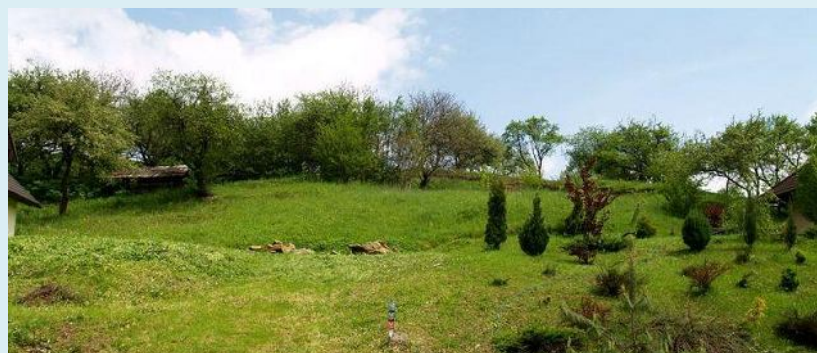
Pohled směrem do svahu
na sesuvnou oblast

- květen 2010: **pasportizace** sesuvu
- vznik sesuvu 18.5.2010
- v rozvinuté fázi rychlost pohybu cm až dm / den
- 22.5.2010 dosáhlo čelo sesuvu okrajů dvou dotčených RD

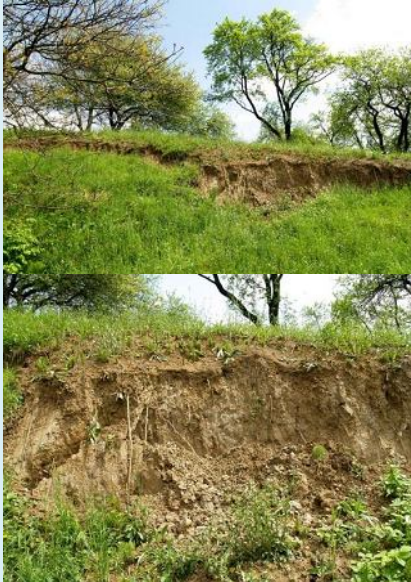
Odlučná hrana
sesuvu a detail

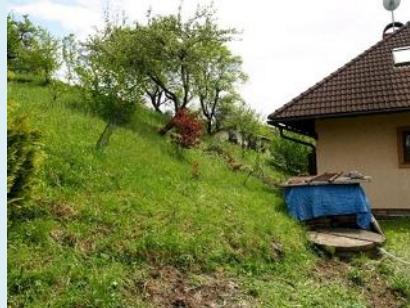
Čelo akumulční
oblasti sesuvu

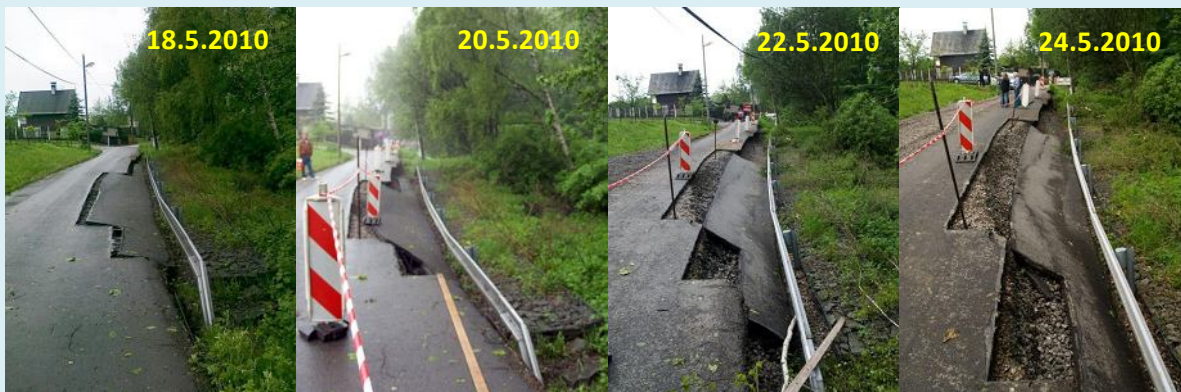
- květen 2010: **pasportizace** sesuvu
- vznik sesuvu 17.5.2010
- sesuvem postižena jediná přístupová komunikace k RD

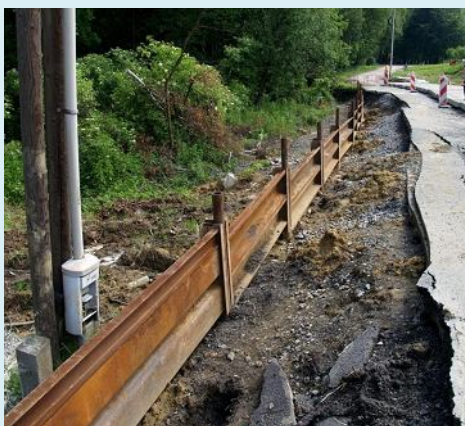
Realizace MP a osazení štětovnic

- odvedení povrchových vod mimo oblast sesuvu: překop komunikace, podpovrchový drén PE300, mimo sesuv povrchové rygoly
- zajištění tělesa komunikace:
 - realizace systému svislé a šikmé mikropiloty
 - na dřívky svislé mikropiloty navařeny dřívky a k nim svisle připojeny štětovnice
 - vzniklý meziprostor k stávající komunikaci dosypán šterkem s ručním hutněním

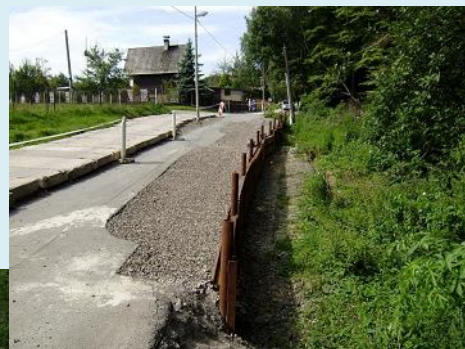
Finální tvar
havarijního zajištění
sesuvu

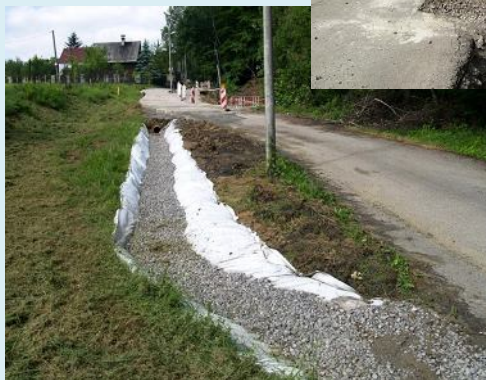
Svedení
povrchových vod
mimo odlučnou
oblast
